## Ceļu drošības audits

Alvis Puķītis / Ceļu satiksmes drošības direkcijas  
Ceļu drošības audita daļas priekšnieka p.i.

05.04.2019. Nereta

## Ceļu drošības audits Latvijā

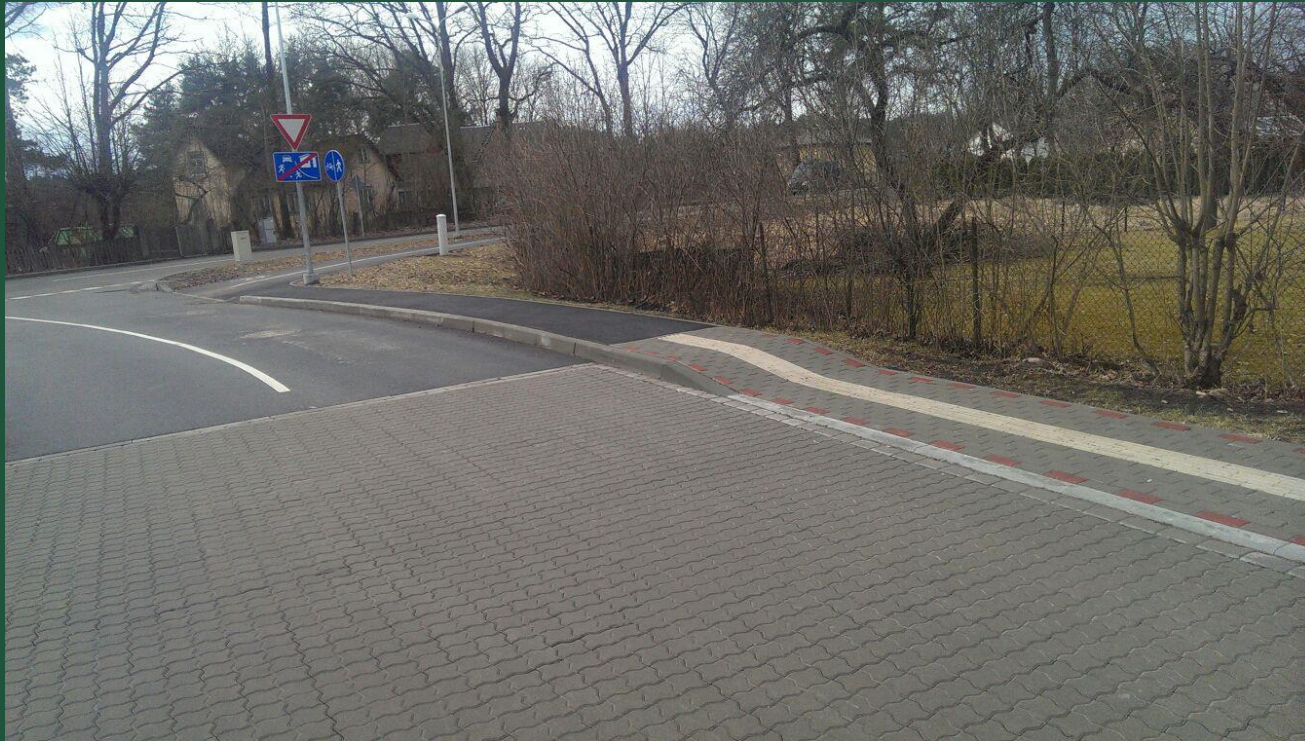
# Amatnieku iela Ogrē pēc rekonstrukcijas Projektētājs AS “Ceļuprojekts”

Akcentēta iebraukšana/izbraukšana dzīvojamā zonā

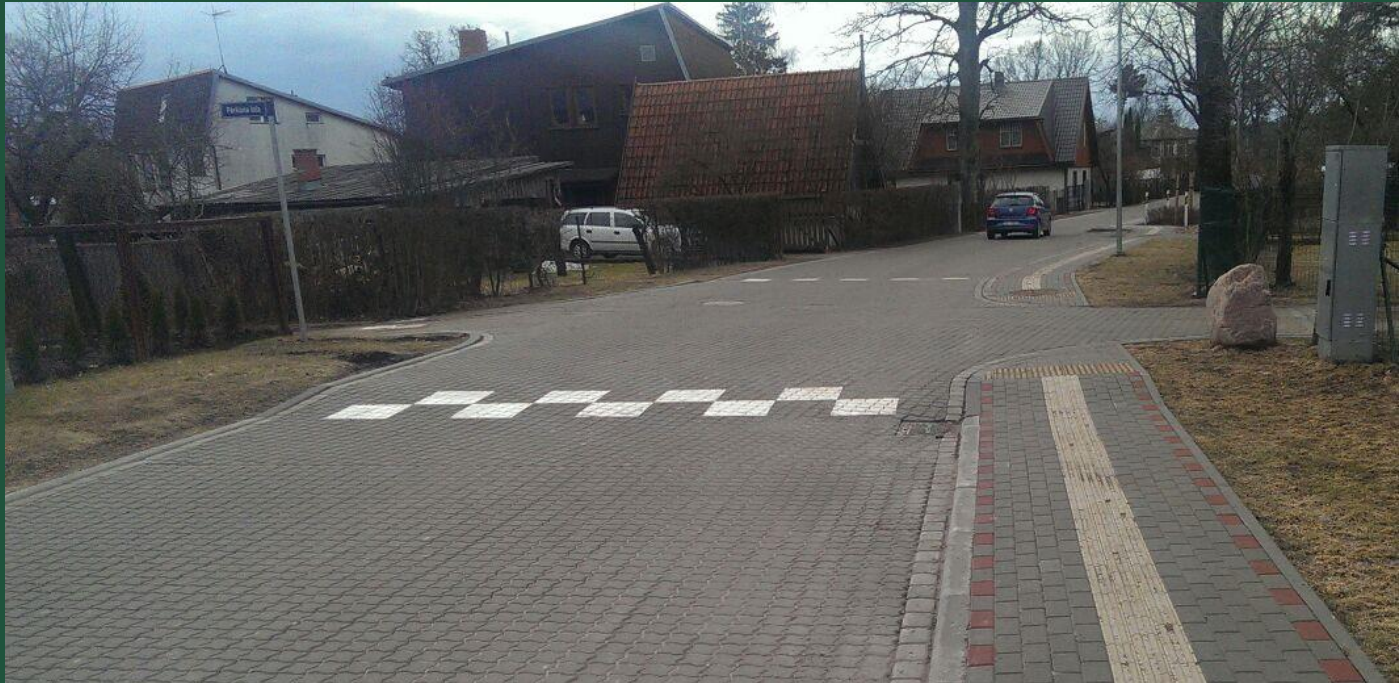
## Amatnieku iela Ogrē pēc rekonstrukcijas Projektētājs AS “Ceļuprojekts”

Uz ātrumvaļņa izcelti krustojumi

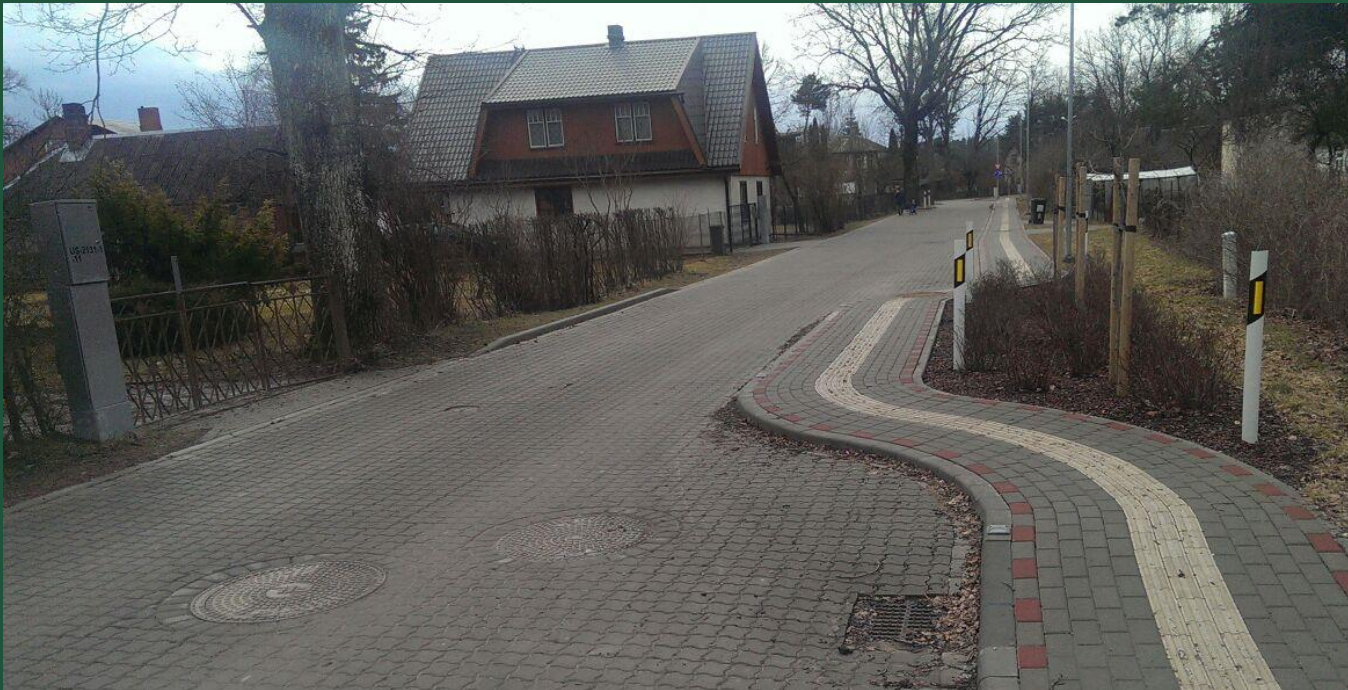
## Amatnieku iela Ogrē pēc rekonstrukcijas Projektētājs AS “Ceļuprojekts”

Veidoti sašaurinājumi. Sašaurinājumos vājredzīgo satiksmes dalībnieku infrastruktūra izcelta virs brauktuves.

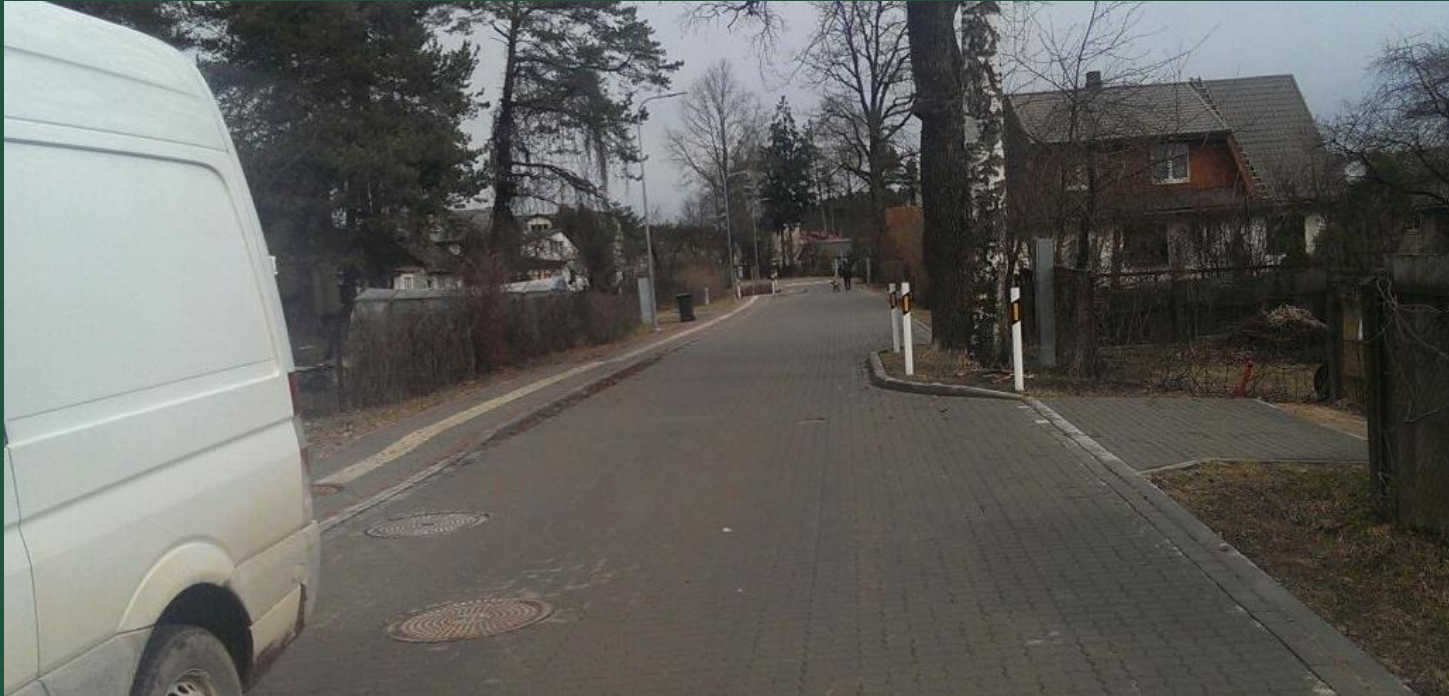
## Amatnieku iela Ogrē pēc rekonstrukcijas Projektētājs AS “Ceļuprojekts”

Veidoti sašaurinājumi. Sašaurinājumos vājredzīgo infrastruktūra izcelta virs brauktuves. Pretējā pusē uzstādīti signālstabiņi uz saliņas.

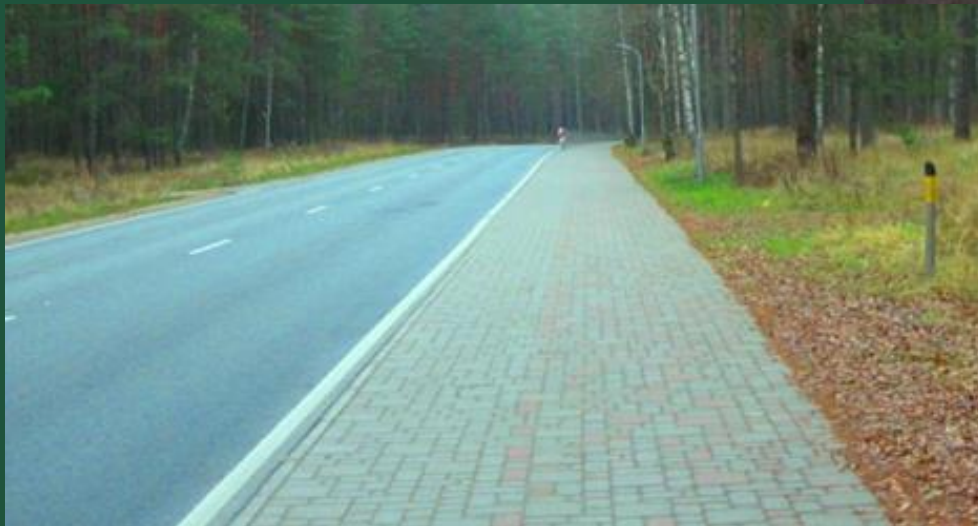
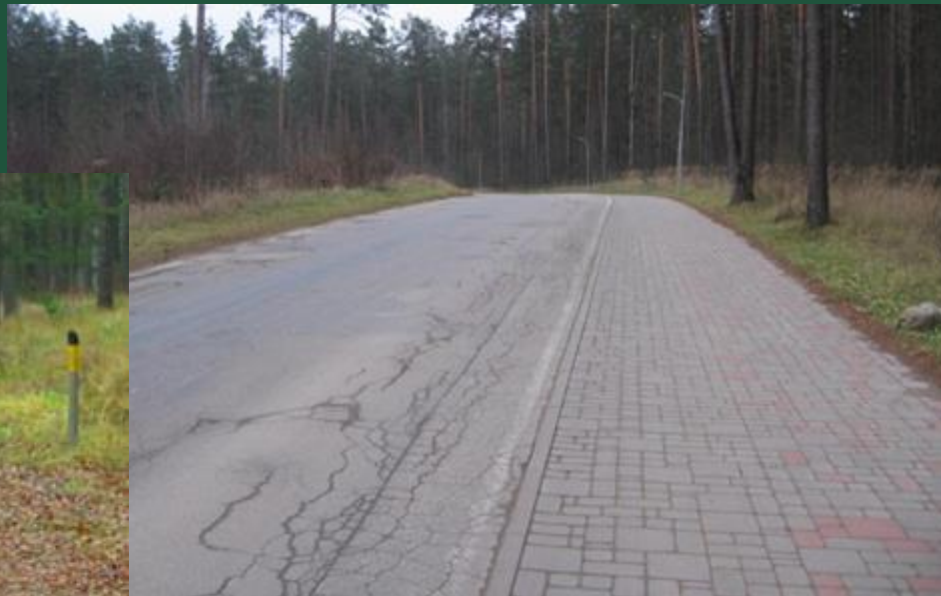
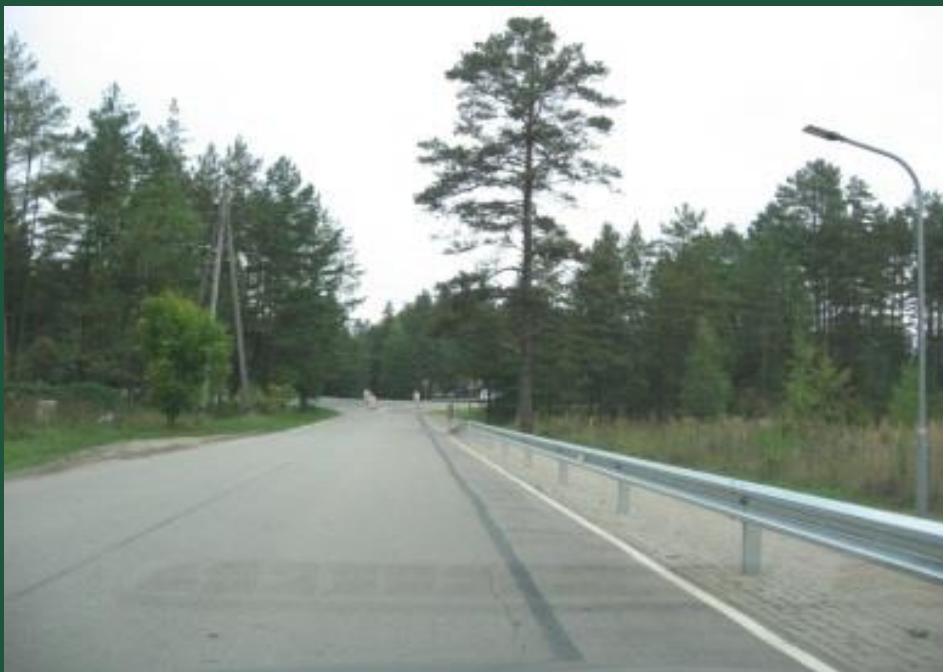
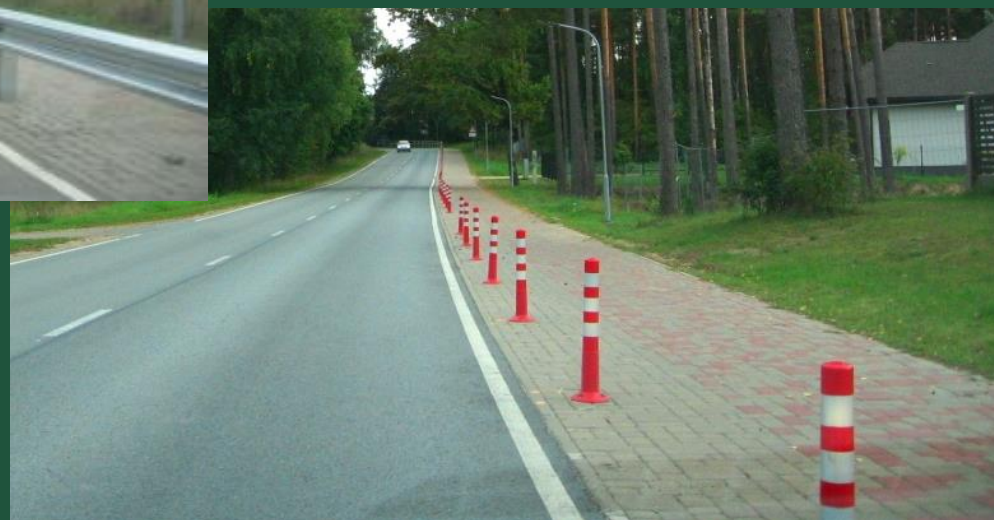
- Kopīgais gājēju un velosipēdu ceļš Breģi-Langstiņi.
- Satiksmes organizācijas līdzekļi – tikai malu līnija, kas vietām jau ir nodilusi. Diennakts tumšajā laikā un ziemas apstākļos satiksmes telpas nav nodalītas, vadītājiem netiek dota iespēja noteikt brauktuves malu. Par cik ceļa posms virzās cauri mežam, vadītāji ievērojami pārsniedz mākslīgi noteikto ātrumu 50 km/h.
- Sānu drošības telpas neatbilstība LVS 190-2 un 190-9.
- Apmeklējot objektu ziemas apstākļos, tika konstatēta transportlīdzekļu pārvietošanās pa gājējiem/velosipēdistiem paredzēto (zem 2 cm sniega neredzamo) daļu.
- Tika konstatēta arī virkne citu trūkumu (ūdens novade, satiksmes organizācijas tehniskie līdzekļi, stingri šķēršļi u.c.), kas pasliktina drošību.
